RAPPORT D'ENQUÊTE SUR UN ACCIDENT MARITIME
M99C0048

ENVAHISSEMENT ET NAUFRAGE AVEC UNE PERTE DE VIE

BATEAU DE PÊCHE COMMERCIALE SANS NOM
AU LARGE DU PORT DE HNAUSA (MANITOBA)

LE 23 OCTOBRE 1999

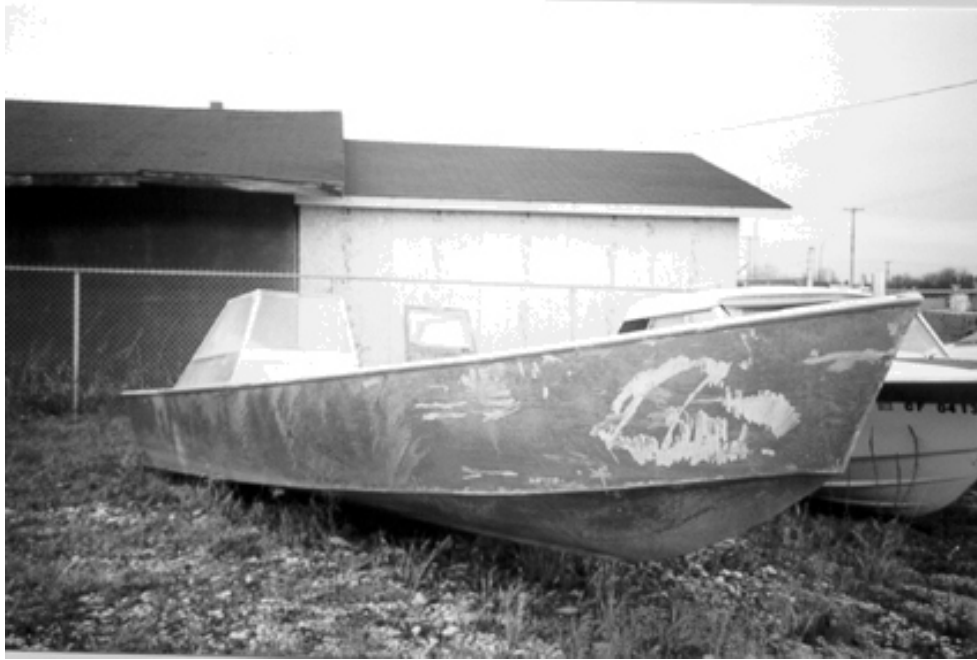
Barque du lac Winnipeg similaire à la barque accidentée

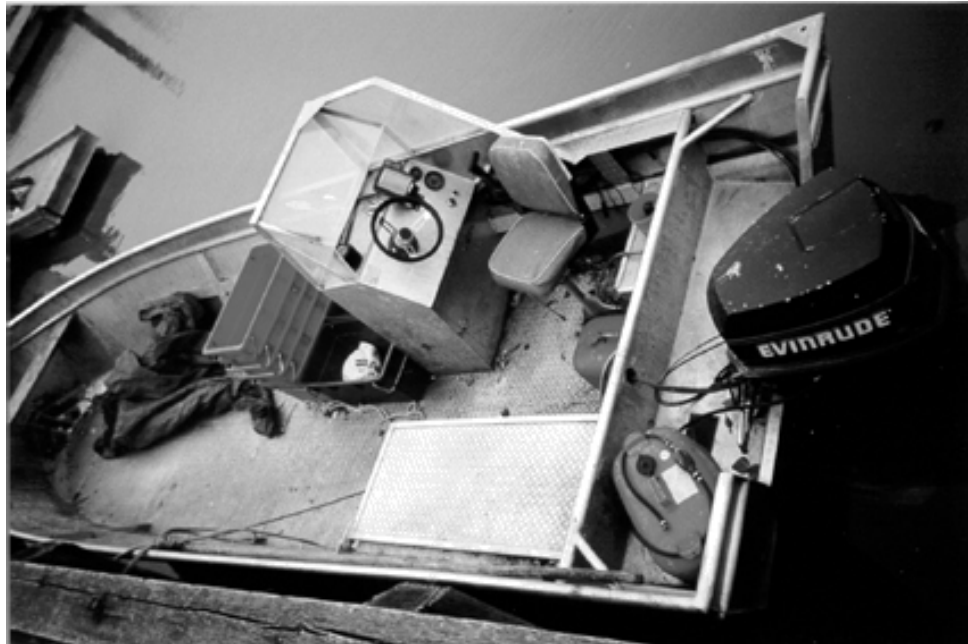
À cause des caisses de poisson qui les empêchaient de voir vers l'arrière, les membres de l'équipage qui travaillaient à l'avant près de la corne n'ont pas remarqué la quantité d'eau qui s'était accumulée à l'arrière parce le robinet était resté ouvert et que le bateau embarquait des paquets de mer. Quand la deuxième grosse vague s'est abattue sur la partie arrière, l'eau s'est écoulée vers l'arrière du bateau et son poids a accentué l'assiette positive du bateau, ce qui a réduit considérablement la réserve de flottabilité, au point que le bateau s'est rempli d'eau et a

Vue en plongée montrant des caisses à poisson

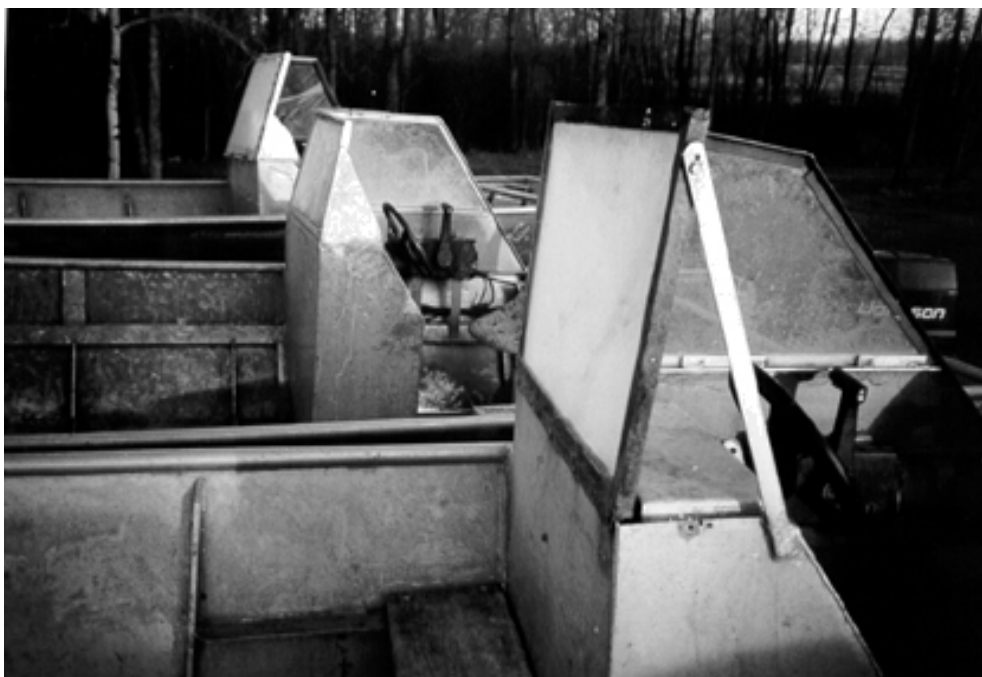
Un poste de commande se trouvait à environ 2,5 m de la partie arrière. Dans le puits arrière, près du moteur, se trouvait une longue tige munie d'une poignée (qui était brisée) qui était reliée à un robinet situé en contrebas, au niveau du pont. Sur le robinet, il y avait une seconde poignée pour fermer ou ouvrir le robinet. Quand le bateau circule, on peut ouvrir le robinet pour évacuer l'eau du bateau. Si le robinet reste ouvert quand le bateau ne se déplace pas, l'eau envahit la coque. Au début de l'enquête, on a signalé que le robinet était resté fermé du matin de l'accident jusqu'au moment de l'accident, mais des renseignements recueillis plus tard indiquent que le robinet a été ouvert pendant que le bateau se déplaçait entre les filets.

Aménagement typique du poste de commande du moteur
